Titel : Brug in de Kerkstraat

Rapportnummer : W 15024 rapport01 versie01

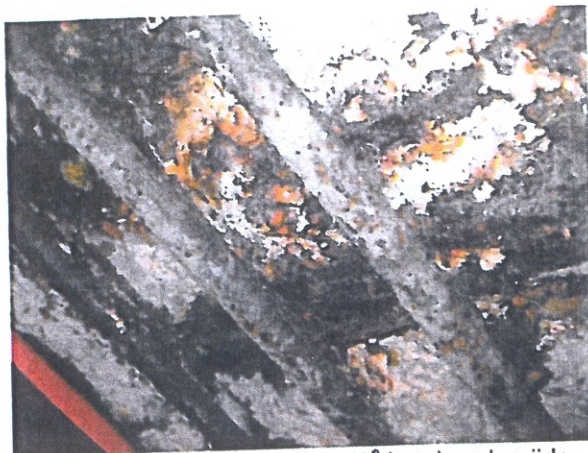
Figuur 3.3: Verdeelwapening (2<sup>e</sup> laag) onderzijde betonelementen zwaar gecorrodeerd

Gezien de schadebeelden wordt verwacht dat het opneembaar moment nog maar 1/5 van het oorspronkelijk opneembare moment bedraagt; dit is gebaseerd op de inspectie waarnemingen. Doordat de betondekking nagenoeg niet meer aanwezig is, zijn de hoofdwapeningsstaven nauwelijks meer verankerd met omliggend beton. Hierdoor gaat samenwerking tussen beton en staal verloren, waardoor de capaciteit afneemt.

Vervanging van de brugconstructie is thans aan de orde, dit naar aanleiding van het onderzoek dat heeft plaatsgevonden, de geconstateerde schades en tekortkomingen dienen als onherstelbaar te worden beschouwd.

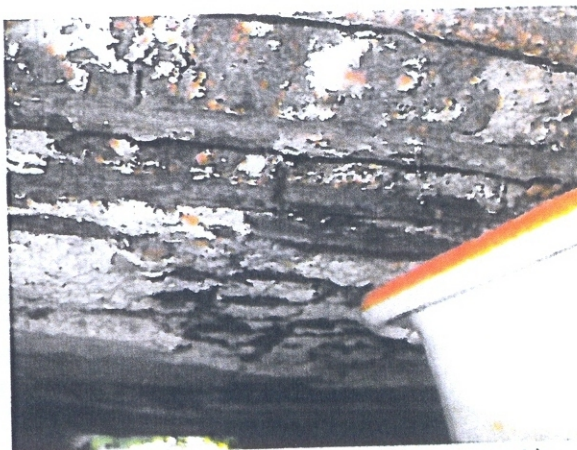
Figuur 3.4: Verdeelwapening geheel omgezet in corrosieproducten

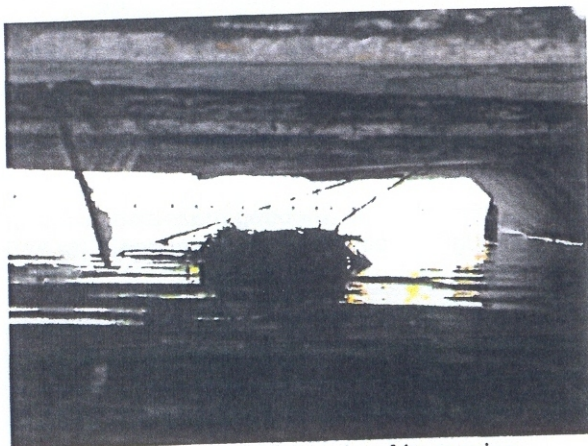
Figuur 3.5: Gebroken staven hoofdwapening

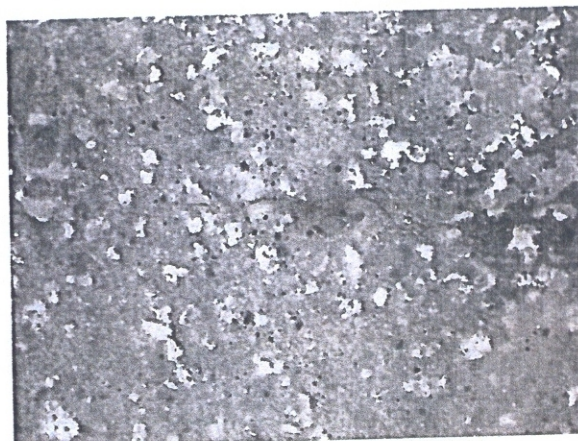
Figuur 3.6: Scheur en sporen van corrosie, schamkant

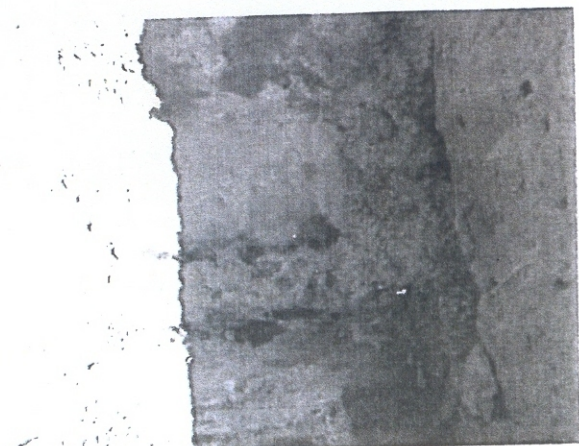
Figuur 3.7: Roestuitbloei bovenzijde betonelement
